Etude sanitaire et environnementale sur le secteur de Pic-de-la-Fourque (09)

SYNTHESE

RAPPORT S 2015/100DE - 15MPY36050

Date : 15/12/2015

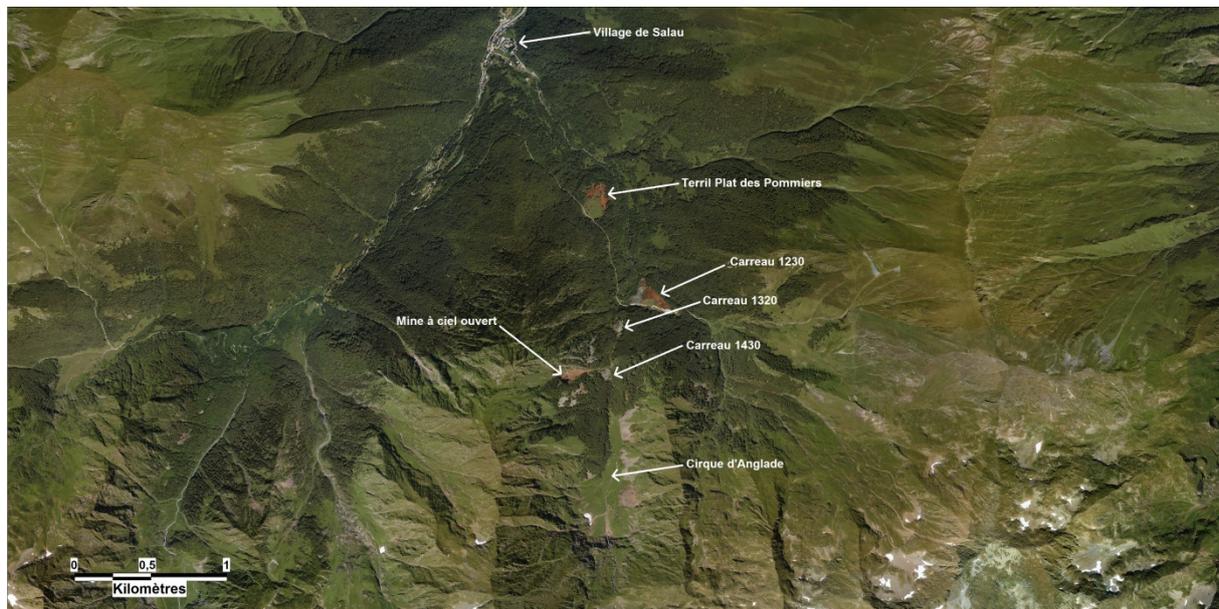
Figure 2 : Présentation de la zone d'étude

La zone d'étude englobe les carreaux miniers (carreaux 1230, 1320 et 1430), le terril du Plat des Pommiers ainsi que la mine à ciel ouvert (figure 2).

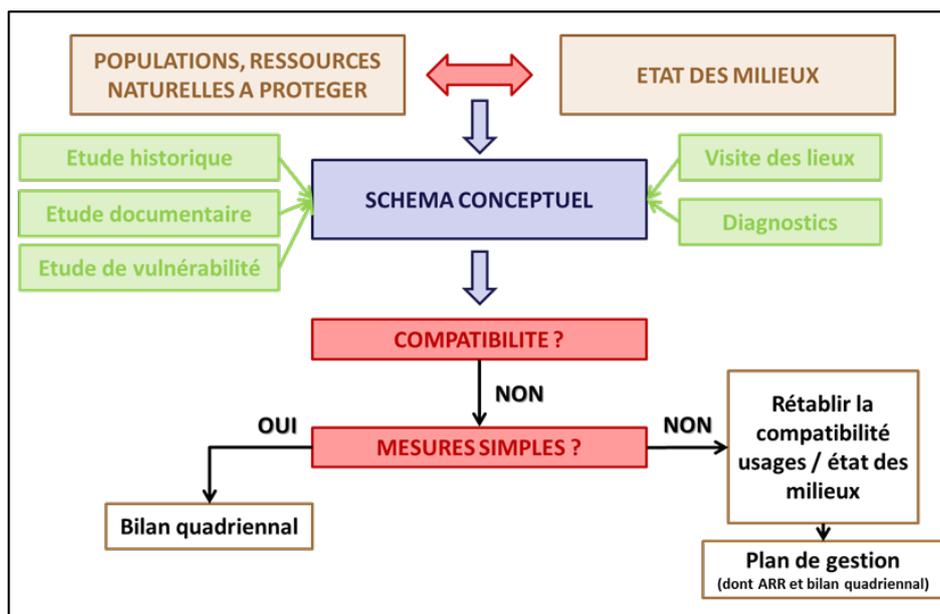
Figure 3 : Démarche d'interprétation de l'état des milieux (IEM)
[Source : (MEDD, 2007) ; adaptation GEODERIS, 2013]¹

Cette démarche permet de s'assurer que **l'état des milieux est compatible avec des usages présents déjà fixés** (Figure 3). Elle permet de différencier les situations qui permettent une libre jouissance des milieux de celles qui sont susceptibles d'être à risque.

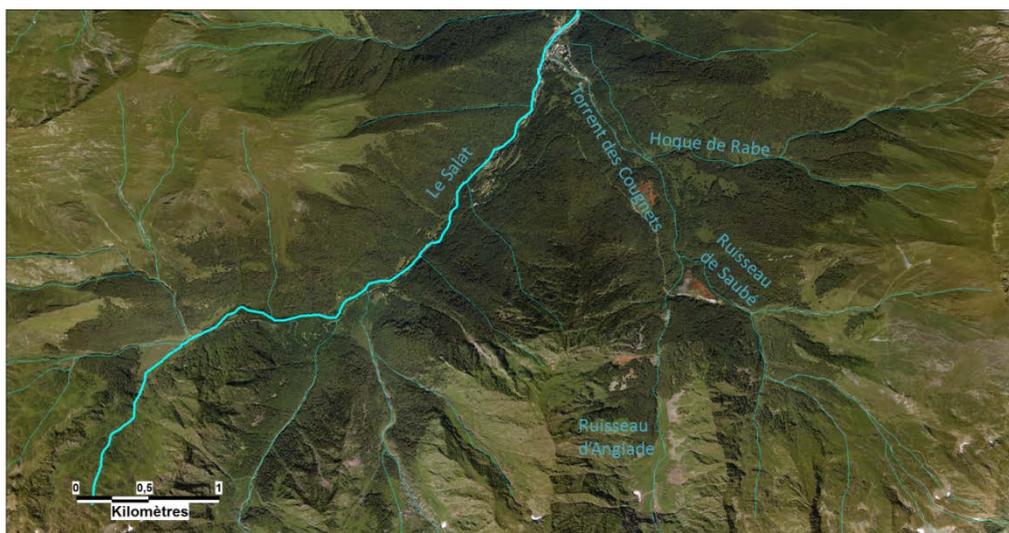
Figure 4 : Localisation des principaux cours d'eau situés à proximité de la mine de Salau (Source : Géoportail)

Les principaux cours d'eau situés à proximité de la mine de Salau sont présentés en figure 4.

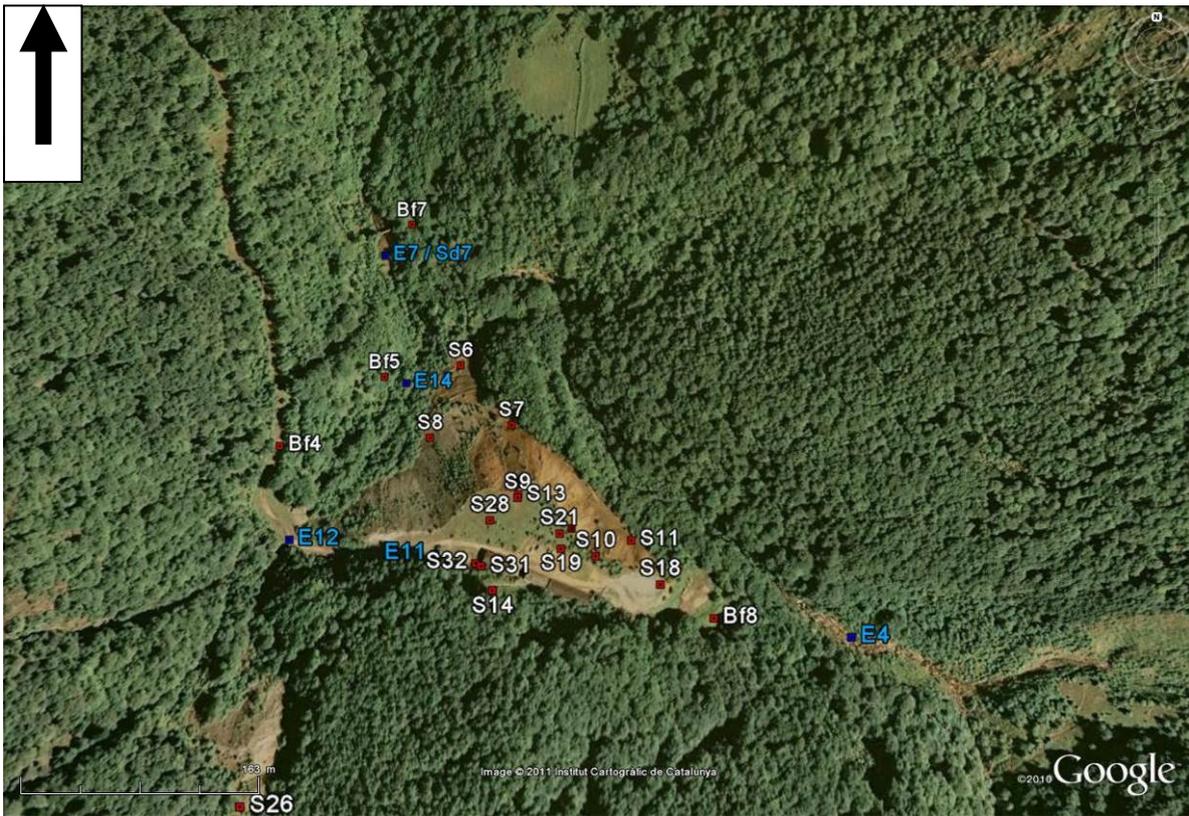
Localisation des prélèvements réalisés à proximité du carreau 1230 (Source : GoogleEarth 2008)

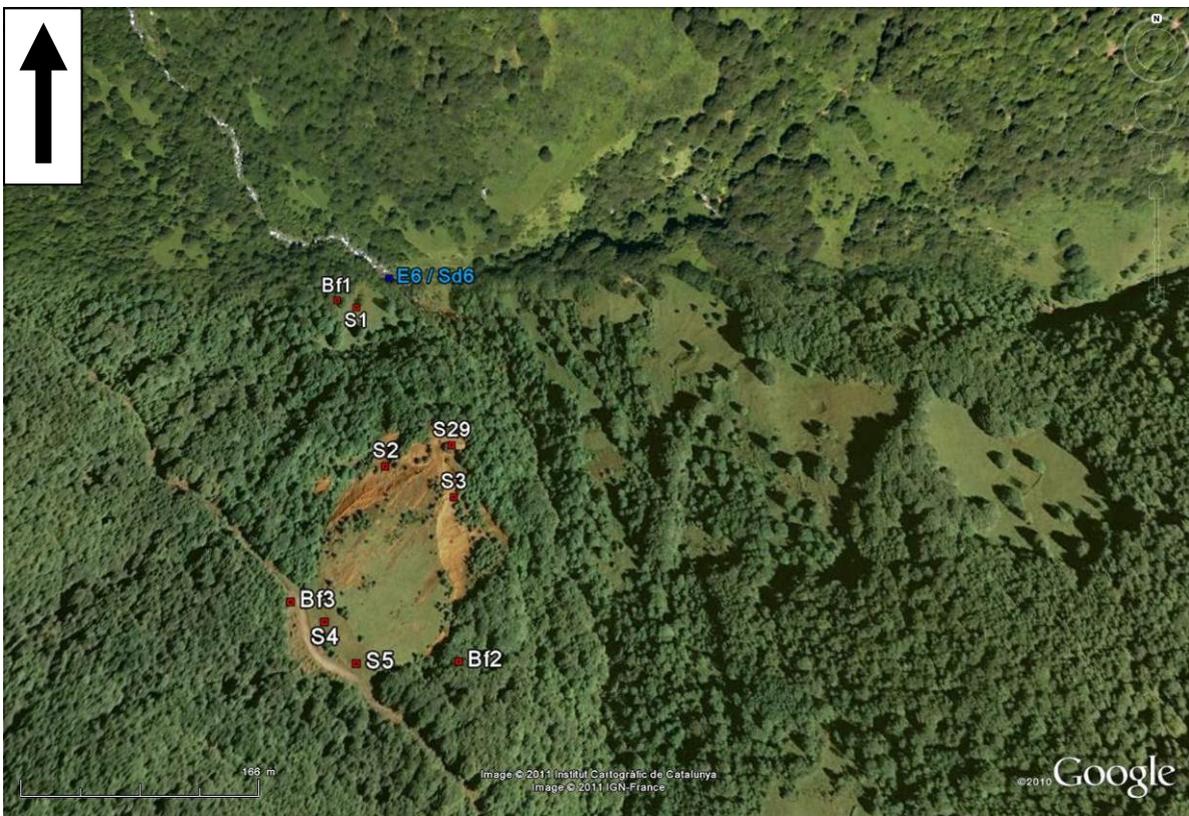
Localisation des prélèvements réalisés à proximité du terril du Plat des Pommiers (Source : GoogleEarth 2008)

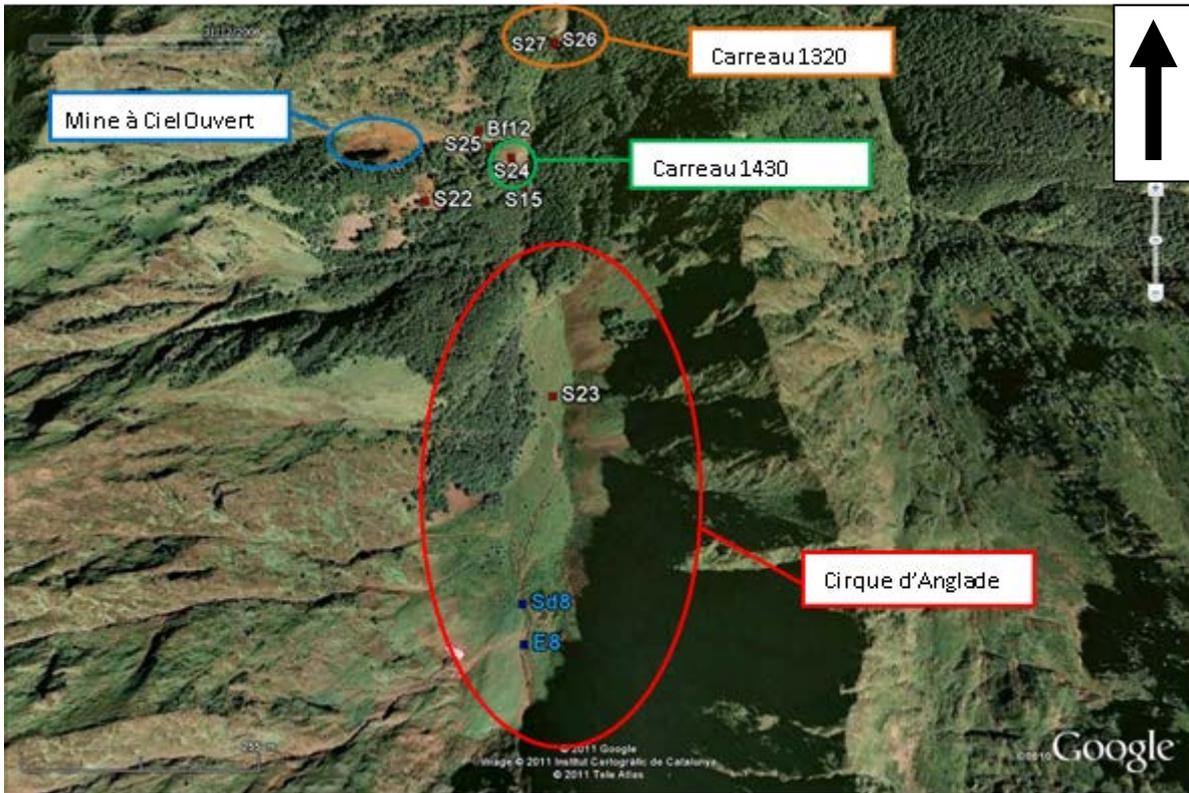
Localisation des prélèvements réalisés au niveau du cirque d'anglade, de la Mine à Ciel Ouvert, des carreaux 1430 et 1320 (Source : GoogleEarth 2008)

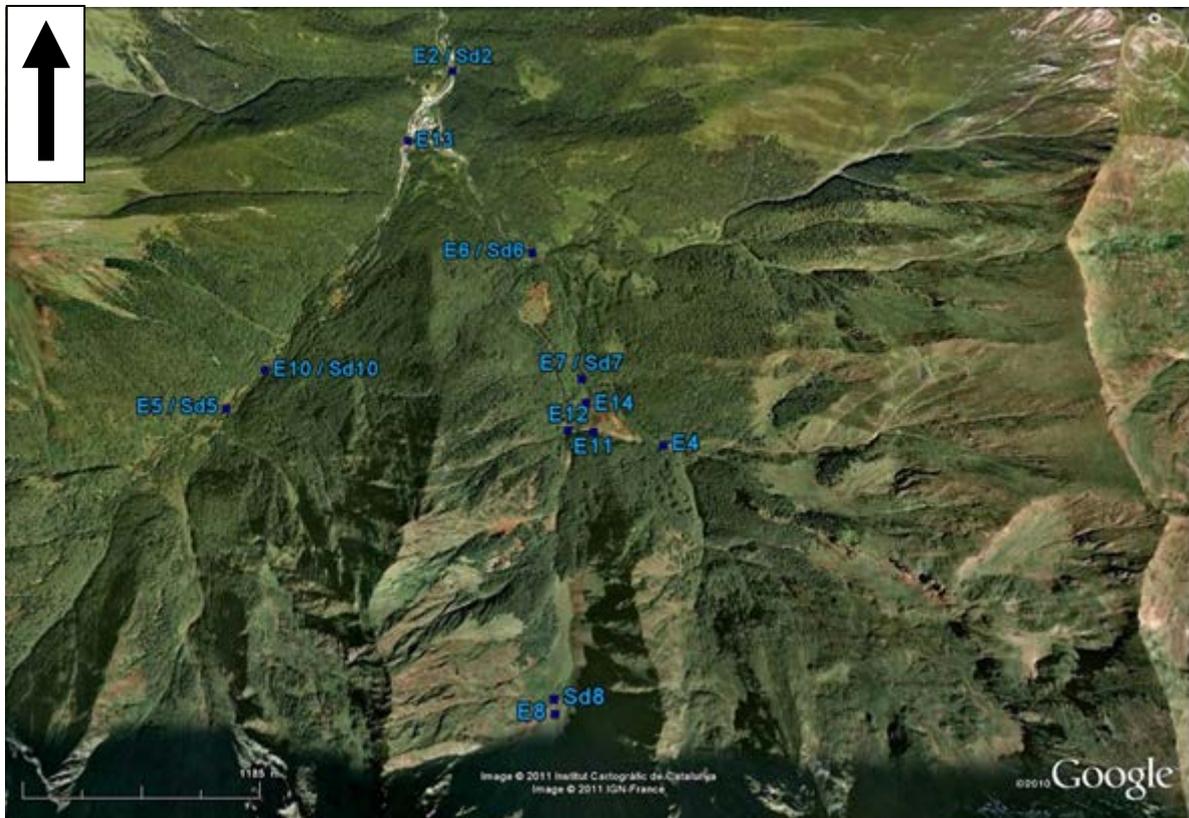
Localisation des prélèvements d'eau et de sédiments (Source : GoogleEarth 2008)

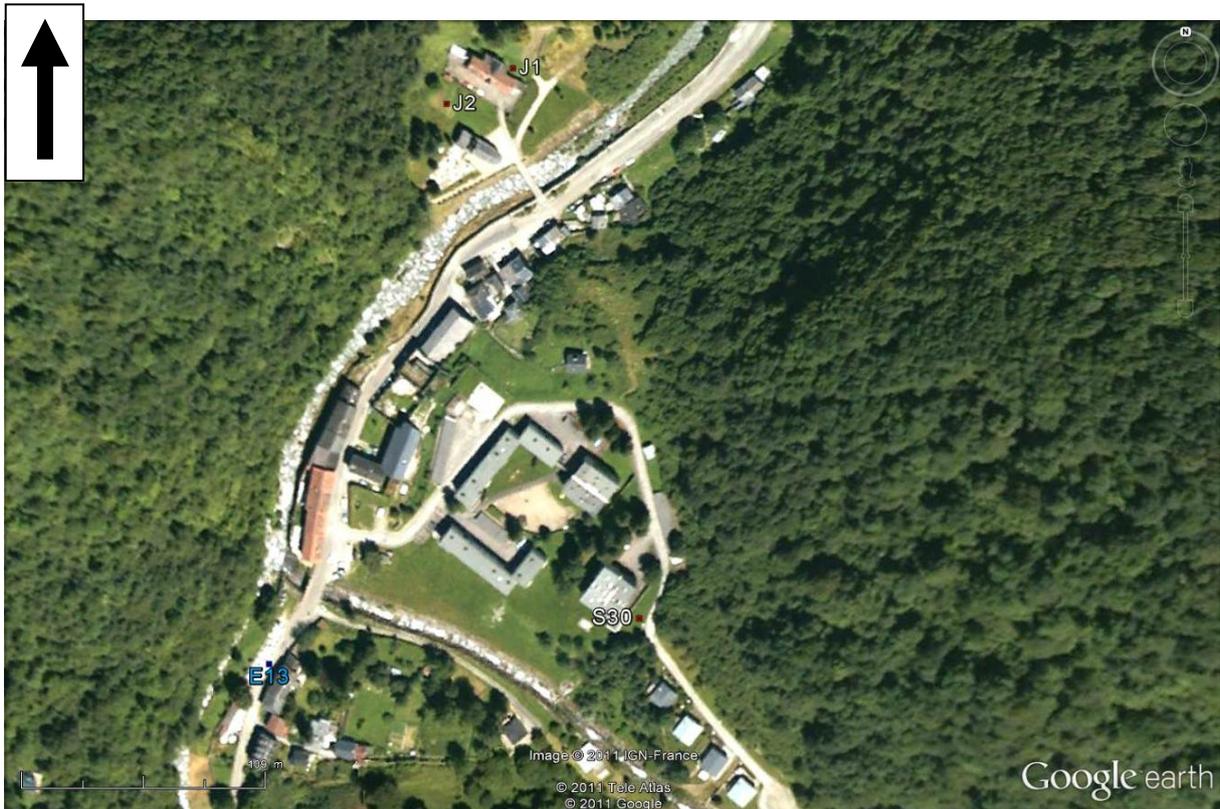
Localisation des prélèvements dans la zone du village de Salau (Source : GoogleEarth 2008)
